UNIVERSIDAD AUTÓNOMA DEL ESTADO DE MÉXICO

TESINA

**ACCESIBILIDAD PEATONAL: CASO PRIMER CUADRO DE LA CIUDAD DE
TOLUCA**

Septiembre 2013

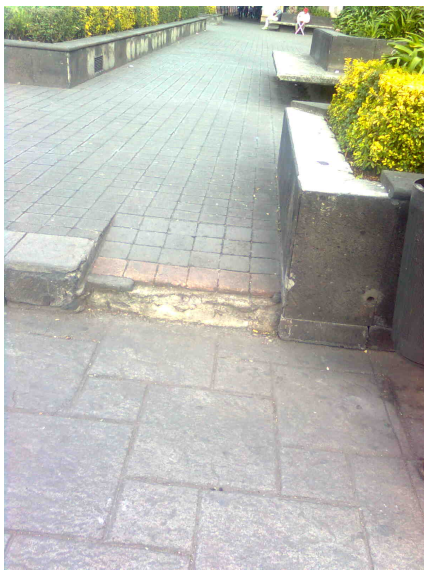
Rampa y jardinera dañada, ubicadas a un costado de Plaza Toluca, Lerdo y Constituyentes.

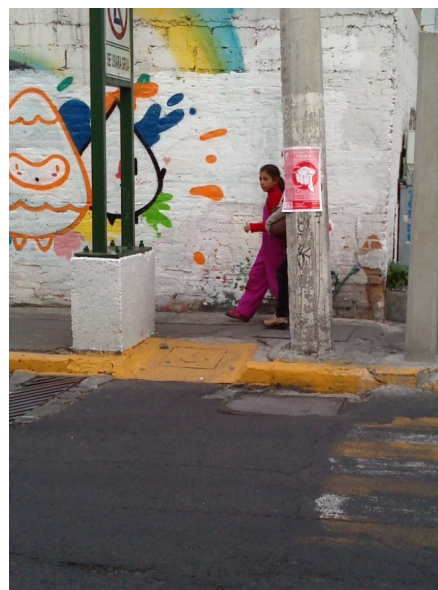
Postes y basamento de concreto de semáforo que reducen la senda peatonal, al mismo tiempo representan barreras urbanas, ubicado en Instituto Literario esquina Rayón.

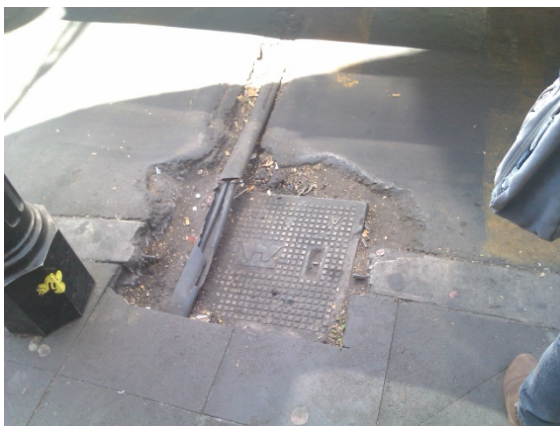
Manguera expuesta en vialidad sobre el cruce de peatones, representa un riesgo para el peatón, ubicada en Juárez esquina Hidalgo.

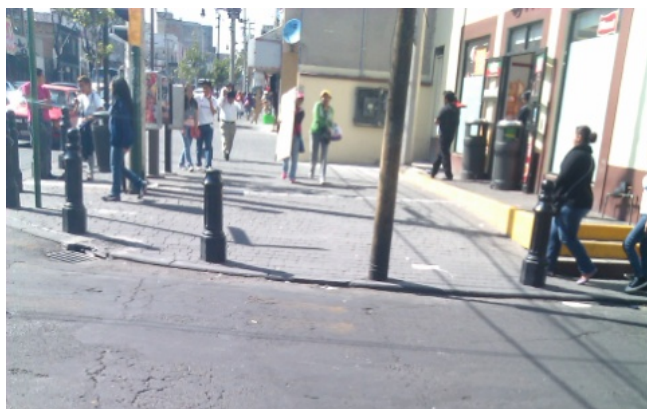
Peralte presente en desnivel que representa una barrera para personas con discapacidad, ubicado en Juárez esquina Hidalgo.

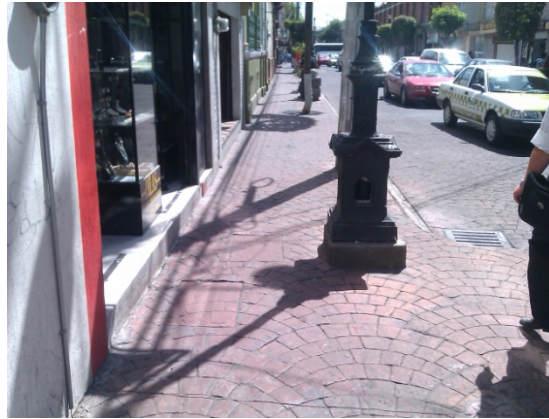
Diseño de elementos urbanos voluminosos (alumbrado público, bolardos de concreto, macetones) y distribución con poca lógica, banqueta oriente de la calle Aldama.

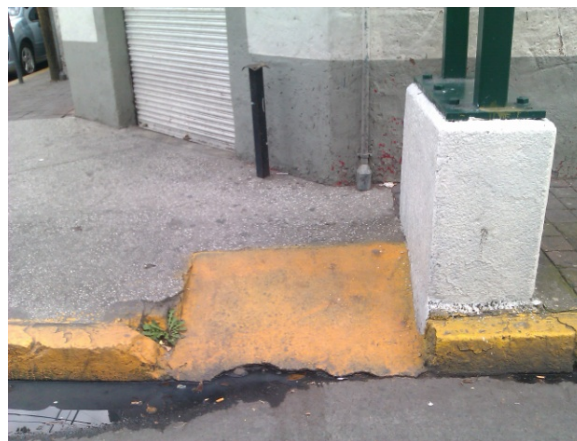
Tipo de rampa diseñado para personas con discapacidad en el Municipio de Toluca, calle de Quintana Roo, zona de la Alameda.

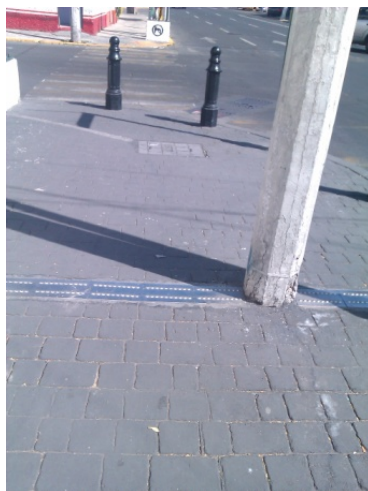
También podemos identificar que existen avisos táctiles para personas con discapacidad visual, elaborados de material metálico con protuberancias esféricas o en su defecto hileras de tornillos en la acera, estos colocados transversalmente y ubicados antes de llegar a una esquina, estos pretenden ofrecer un servicio o función para este sector de la población, dado el tipo de material y su diseño ninguno de los dos presentan características universales de funcionalidad ya que se encuentran fuera de los estándares del diseño requerido.

Aviso táctil ubicado en la avenida Morelos.

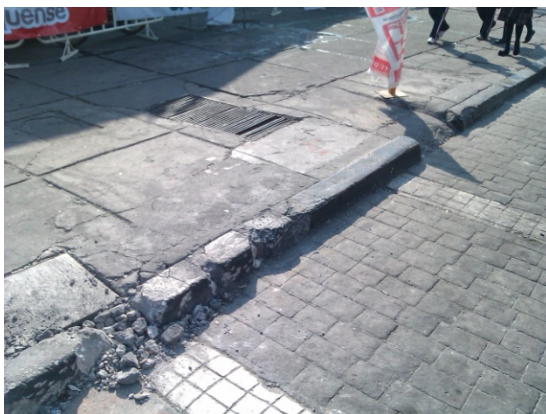
En relación con las banquetas, podemos encontrar peraltes que van desde los 15 hasta 30 centímetros⁷ de altura con respecto al arroyo vehicular, esto representa barreras urbanas importantes, ejemplos tenemos en la zona de portales en la Avenida Hidalgo, Lerdo. En el área del primer cuadro podemos identificar a la siguiente infraestructura que atiende a la discapacidad: rampas, pasos sobre-elevados y desniveles en las esquinas, en relación con el mobiliario urbano solo los avisos táctiles de piso. En la imagen superior, se muestra un peralte dañado en la Plaza de los Mártires, representa un riesgo para las personas. En la imagen inferior desnivel.

Peralte de banqueta dañado en la Plaza de los Mártires, Toluca.

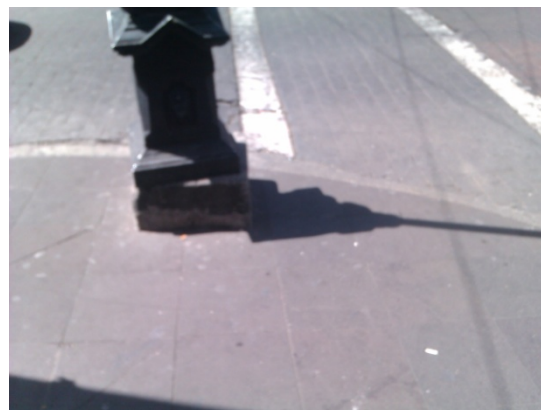
Desnivel, este presenta una adecuada transición de la banqueta al arroyo de los vehículos, ubicado en la calle de Galeana esquina Hidalgo, con una barrera.

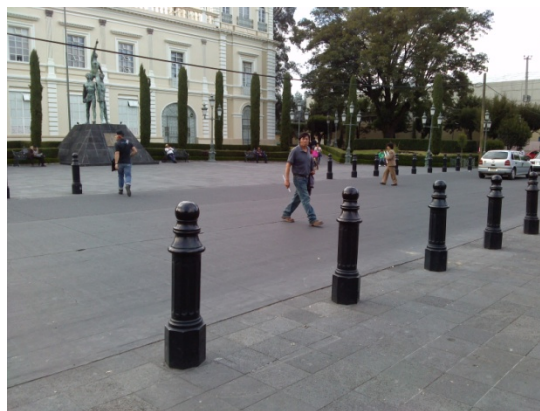
la función primordial de estos pasos es la reducción de la velocidad de los vehículos y el paso de peatones sin bajar del nivel de la acera; éstos pasos se encuentran en Villada, Avenida Morelos (La Merced) y Rayón (Parque Simón Bolívar), cabe mencionar que sólo los ubicados en Villada y Rayón son funcionales. El de la Avenida Morelos es muy largo y la velocidad de los vehículos no se disminuye por que el grado de la pendiente de entrada y salida es muy poca, además se considera inadecuado por tratarse de una vialidad con mucho tránsito.

Paso sobre nivel, Calle Rayón.

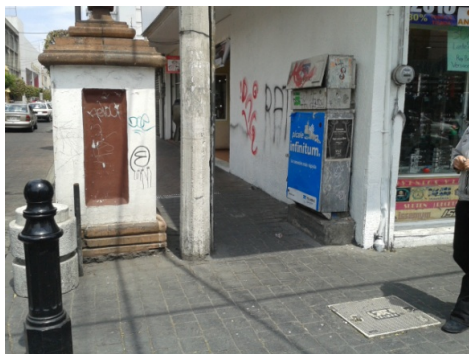
Mobiliario urbano, ubicado en la calle de Galeana esquina Morelos.

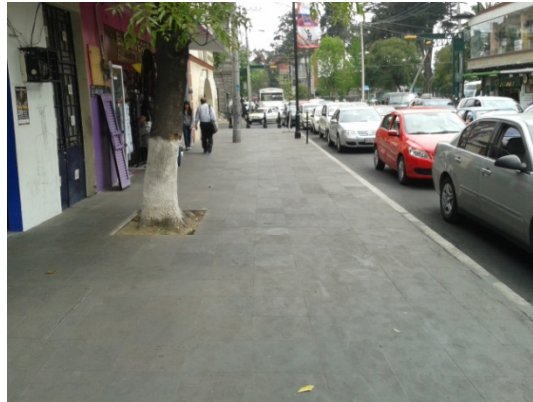
Banqueta de la calle Miguel Hidalgo, se caracteriza por mostrar una amplitud para el peatón.

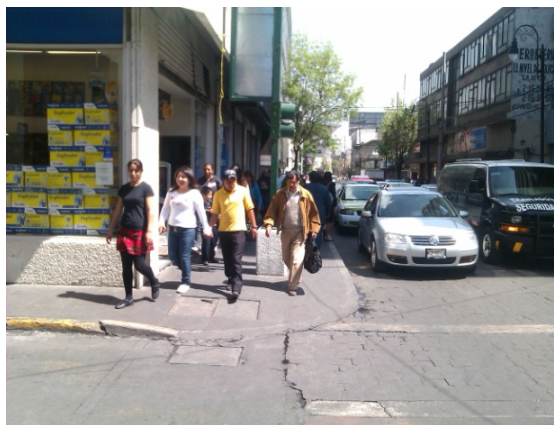
Desnivel presente en las banquetas, Calle Hidalgo esquina Galeana.

En la imagen superior de la pagina se observa el tipo de rampa construido, como ya se mencionó tiene un grado de inclinación muy pronunciado, también podemos ver que se ubica a un costado de una coladera y sobre la banqueta se localiza un registro, una de sus tapas está dañada, debido al tránsito natural de las personas y obviamente por el tiempo en el que ha dado servicio, lo que nos muestra que la rampa además de estar fuera de norma es un riesgo para a las personas que pasan, estos defectos, si no son atendidos brevemente esto produce un incremento en los niveles de riesgo, por el momento será una pequeña obertura en el paso del tiempo será un boquete de alta peligrosidad para la sociedad.

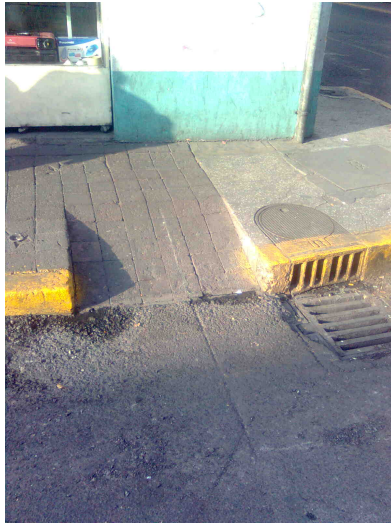
Solo en la esquina de Primero de Mayo y Rayón, se ubican las únicas dos rampas del área de estudio, presentan un desnivel del 30%, su diseño es solo de una pendiente simple, esto significa que no cumple con la normatividad mexicana de Accesibilidad de las Personas con Discapacidad a Espacios Construidos de Servicio Público- Especificaciones de Seguridad, que nos habla de tres pendientes para una rampa, con un grado de pendiente máximo del 10%¹⁰. Cabe mencionar que estas rampas fueron colocadas para las personas discapacitadas, pero dado su mal diseño, sólo son funcionales para dar acceso a los diablitos en los que se llevan mercancías para los comercios de la zona

Rampa ubicada en la calle Primero de Mayo, es un ejemplo claro de diseño poco funcional y fuera de la norma establecida.

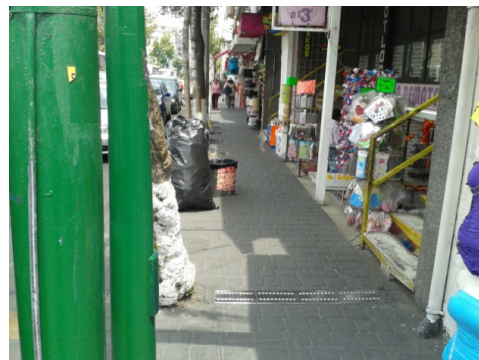
En el recorrido a lo largo de las aceras del área de estudio se identifica cualitativamente lo siguiente: acera izquierda de la calle Benito Juárez, en dirección norte sur, el concreto se encuentra en buenas condiciones, existen registros que se encuentran debajo del nivel de la banquetta y rupturas en estos; una característica peculiar de ésta zona es que los árboles y postes se encuentran generalmente en el centro de la banquetta, las jardineras tienen protección de herrería, en algunos casos es inexistente, a unos metros para llegar a la Avenida Morelos, se encuentra una aglomeración de postes y árboles, encontramos mamparas con publicidad o productos de comercios, el desnivel es adecuado en ambas esquinas con presencia de peralte, que para una persona en silla de ruedas representa una barrera que librar debido al esfuerzo, es una zona de alto tráfico peatonal, así como de riesgos al andar.

Benito Juárez casi esquina con Morelos, caracterizada por estar saturada de elementos urbanos que se convierten en barreras.

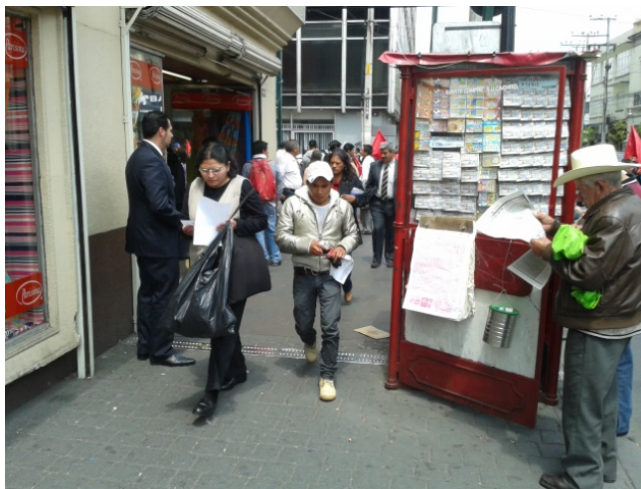
Juárez esquina con Hidalgo.

Banqueta derecha de la calle Benito Juárez, en dirección norte sur, el concreto se encuentra en buenas condiciones, se presenta la misma situación de jardineras sin protección, el ancho de la vía es continua, existen letreros en la vía, avisos táctiles antes de llegar a las esquinas, así como bolardos, en la esquina norte se ubica un puesto de lotería y el desnivel es adecuado con un peralte que aunque es mínimo, se convierte en un obstáculo, cabe mencionar que es característico en el centro de Toluca este detalle en los desniveles.

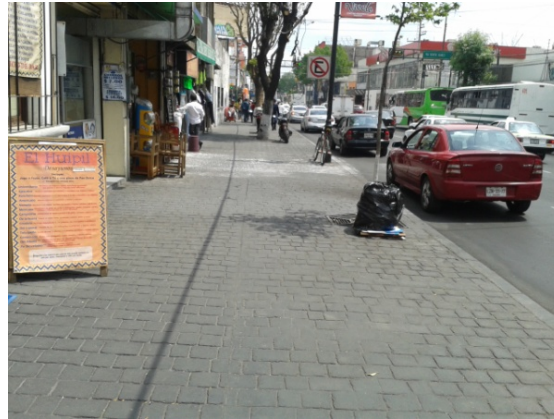
Morelos en dirección a la calle de Juárez.

Vía peatonal izquierda de la Avenida Morelos, antes de cruzar Juárez, se ubican bolardos, letreros de un restaurant, el concreto se encuentra en buenas condiciones, existen avisos táctiles antes de llegar a las esquinas, en la esquina con Juárez ésta ubicado un puesto de periódico que ocupa gran parte de la vía, es inexistente la herrería en una jardinera. Al seguir en dirección a la calle de Rayón, la banqueta se libera de manera importante de tránsito peatonal, el estado físico es bueno, aunque hay grietas y rupturas a consecuencia de obras de drenaje que han sido parchadas, al llegar a la esquina oriente nos enfrentamos a una aglomeración de postes, semáforos, botes de basura, cabinas telefónicas, los desniveles trabajan de forma adecuada aunque presentan peraltes calificándolos como barrera urbana, en su transición a la vialidad.

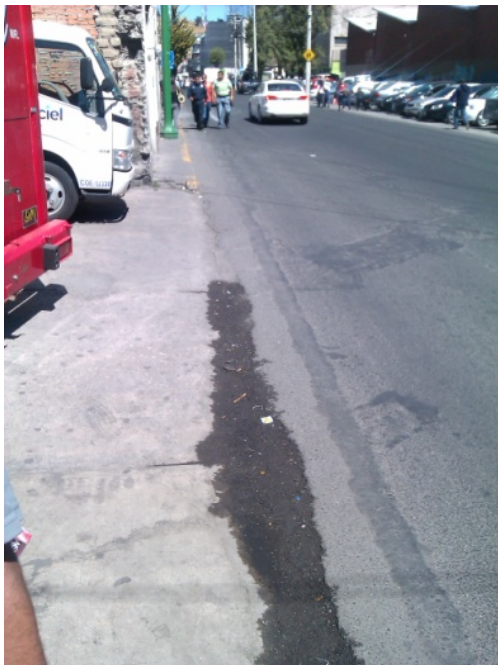
Acera izquierda de la Calle Rayón, en dirección sur norte, el ancho de la vía peatonal va de menos a más, en la imagen inferior se puede observar este efecto, las personas se ven obligadas a bajar al arroyo vehicular para continuar con su camino sobre esta senda, también una universidad privada coloca señalamientos sobre la banqueta que reducen el ancho de la vía, al seguir a la esquina de Hidalgo el puesto de periódico, produce el mismo efecto en la acera, los avisos táctiles en el piso funcionan, el desnivel es adecuado pero cuenta con peralte.

Calle de Rayón, zona de banqueta con un ancho insuficiente, se puede observar como un poste ocupa la totalidad de la acera.

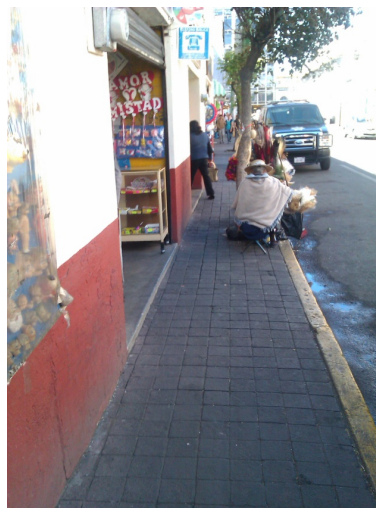
Banqueta izquierda de la Calle Primero de Mayo, en dirección oriente poniente, ésta calle tiene un tránsito peatonal intenso, debido a los comercios de productos para manualidades que en ella se localizan, a lo largo del trayecto se observan árboles, comercio ambulante, en meses pasados se presentaba una reducción de la banqueta en un 90% por una obra de construcción, calificándola como una barrera temporal, que generaba que las personas bajaran al arroyo vehicular para continuar caminando, cabe mencionar que existe una de las dos rampas en la esquina con la calle de Rayón, como ya se mencionó en párrafos superiores se encuentra fuera de norma (ANEXO 5), en la imagen se muestran algunos de los obstáculos que se enfrentan al caminar por esta senda, muy característico es la presencia de vendedores de naturaleza muerta para la elaboración de manualidades, esto produce una reducción de la acera en algunas de sus partes entre un 80 a un 90 %, podríamos clasificarlas como barreras temporales durante el día, seis días a la semana, los domingos no se colocan este tipo de comercio ambulante.

Calle Primero de Mayo, los vendedores ambulantes ocupan parte de la banqueta en esta senda que es recorrida por la gente que acude a los comercios de la zona.

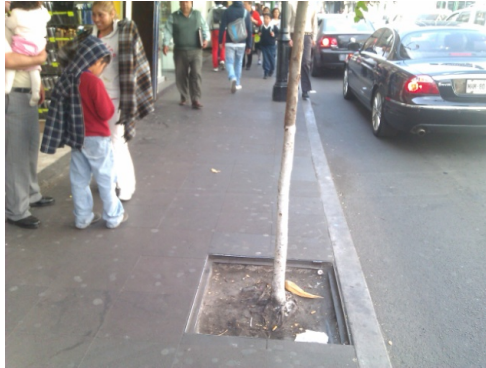
Hidalgo banqueta sur, la carencia de rejjas de protección en jardineras, son riesgos latentes en esta senda.

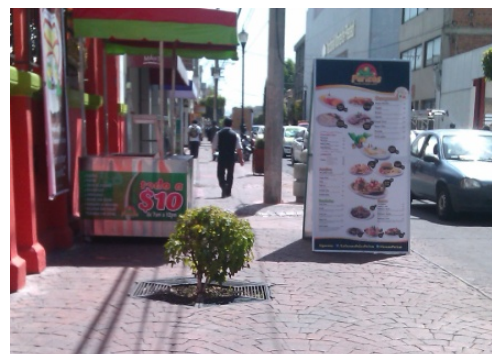
Por último, banqueta izquierda de la calle de Aldama, dirección norte sur, caracterizada en su conjunto por contar con mucho mobiliario urbano que funcionan como barreras u obstáculos, en primer lugar tenemos un desnivel de acceso al edificio de teléfonos, con una pendiente mayor al 40% en los costados del mismo, es el acceso a un estacionamiento subterráneo, tenemos árboles que carecen de la protección de herrería, macetones, bolardos, semáforos, postes, señalización horizontal, mamparas de publicidad, una mojonera y toldos de los negocios, bancas para el peatón flanqueadas por macetones, el diseño de la banqueta es sinuoso por lo que el ancho es variable, el desnivel de la esquina sur cumple con su función presenta peralte, cuenta con señalización táctil en ambas esquinas.

Aldama, banqueta oriente, en ella son característicos los letreros de comercios y restaurantes.

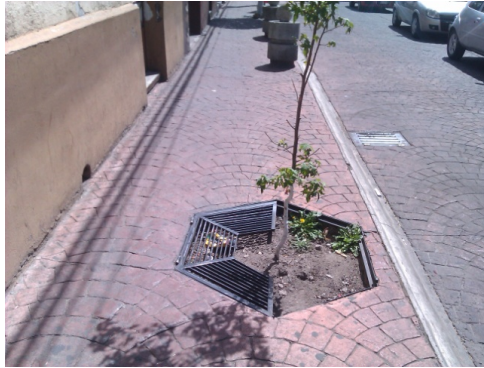
Banqueta de la calle Aldama, carencia en herrería de protección para los peatones, esto es un problema común en este tipo de elementos urbanos en el centro de la ciudad de Toluca.

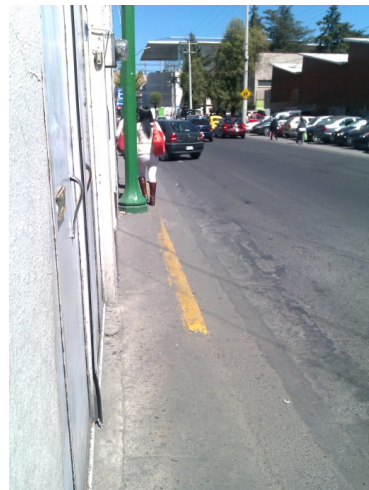
La tercera banqueta con problema es Rayón oriente entre Morelos e Hidalgo, que aunque no cuenta con aglomeración importante de mobiliario urbano, la principal deficiencia es que el ancho de la calle no abona en aproximadamente 100 metros a la movilidad de los transeúntes, esto de la esquina de Morelos en dirección a Hidalgo; los individuos se ven obligados a bajar de la acera para hacer su trayecto, lo que los expone al riesgo de ser arrollados por los vehículos automotores que circulan por ésta calle, (ANEXO 4) en esta zona el grado de accesibilidad es mínimo, por el riesgo al que se exponen las personas al bajar de la banqueta.

Rayón casi esquina con Morelos, banqueta poniente, acera muy angosta para el tránsito peatonal.

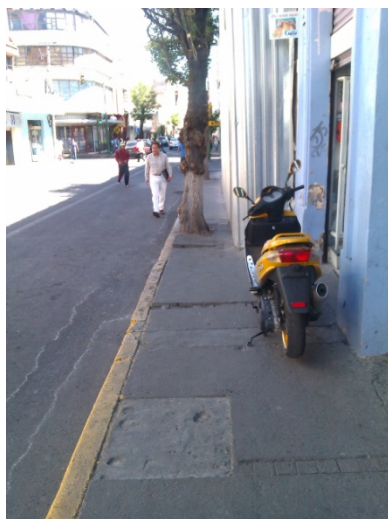
Caso bastante similar se presentaba en la banqueta de Primero de Mayo entre Rayón y Juárez, en relación a una barrera temporal; primero las protecciones de una obra invadían la acera, en combinación con dos árboles y un poste obligaban a los peatones a bajar al arroyo vehicular, del mismo modo los vendedores ambulantes que se instalan en la zona obligan a bajar a la vía, el riesgo es latente a pesar de que el circular de automóviles es menor; en este rango se identifica a la acera de Hidalgo norte entre Aldama y Juárez, ésta por ser una área de intenso tránsito y aglomeración de personas, más que de mobiliario urbano. (ANEXO 4)

Banqueta Primero de Mayo, los peatones son obligados a bajar de la acera en este caso por una obra temporal.

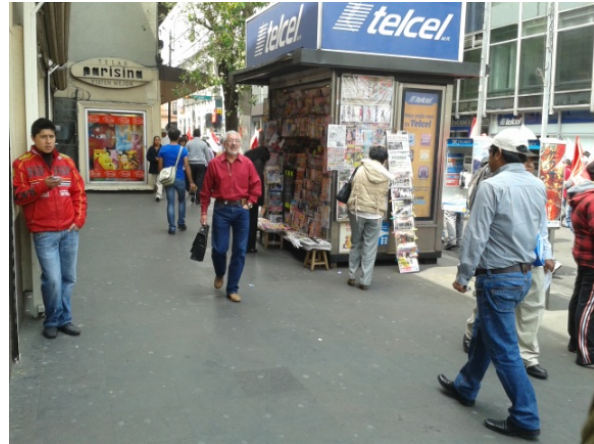
Hidalgo esquina Juárez, banqueta sur, en ella el grado de accesibilidad es bueno, este puesto de periódico limita la movilidad.

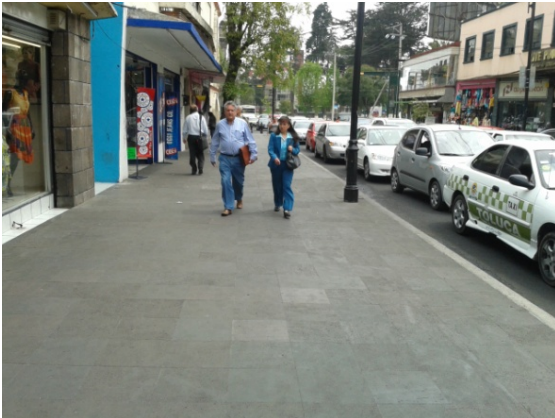
Hidalgo, banqueta norte, se manifiesta una amplitud que abona a la accesibilidad eficientemente, así como a la movilidad de las personas.

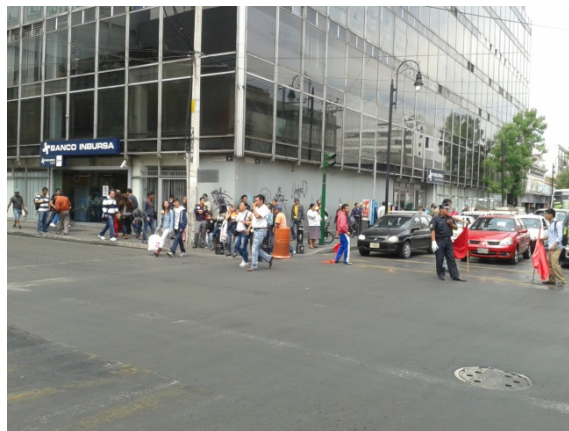
Pavimento asfáltico de la encrucijada Juárez e Hidalgo, punto cero de la ciudad de Toluca.

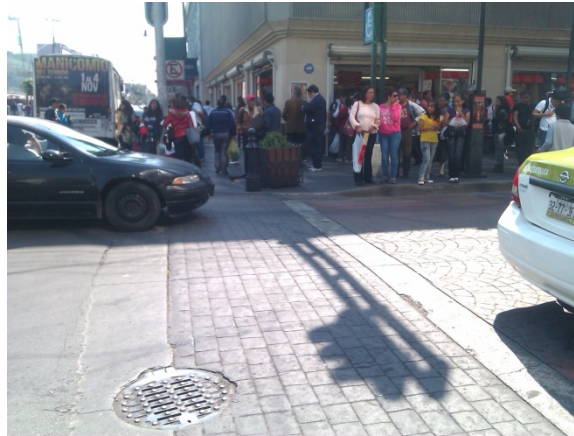
También sobre la Av. Hidalgo, ya pasando la Av. Juárez, existe un registro en malas condiciones, cabe mencionar que aquí el pavimento ya es hidráulico, con malla para mejorar su resistencia, además de contar con una trama cuadriculada en tonos rosas, que por el desgaste generado por el paso de vehículos está ya muy sucio y tiene fracturas. La Avenida Juárez, es en su totalidad de pavimento asfáltico, se encuentra en buenas condiciones, solo se ubicaron registros que se encuentran bajo el nivel del pavimento. (ANEXO 3)

Borde entre el pavimento asfáltico e hidráulico, de la encrucijada de las calles de Hidalgo y Juárez.

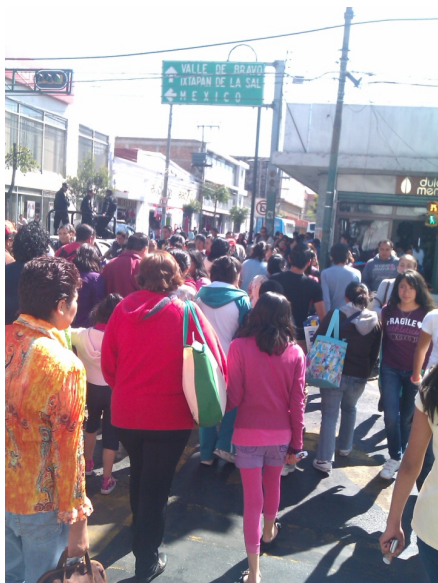
Este problema nos habla de que las vías peatonales han sido rebasadas por el crecimiento poblacional aunado con la diversidad de actividades que se realizan en la zona, es un punto de cruce importante, referente espacial de las personas, de acceso a actividades variadas en la zona; la amplitud de las aceras es insuficiente para dar servicio adecuado a las personas que transitan, aunado a una serie de barreras que se han colocado en el transcurso del tiempo, nos muestra una realidad poco funcional para la accesibilidad y movilidad de las personas, en la imagen inferior podemos observar la aglomeración de personas en un cruce peatonal.

El crecimiento poblacional y la centralización de actividades en la zona centro de la ciudad ha provocado un congestionamiento de personas en las encrucijadas de la ciudad.

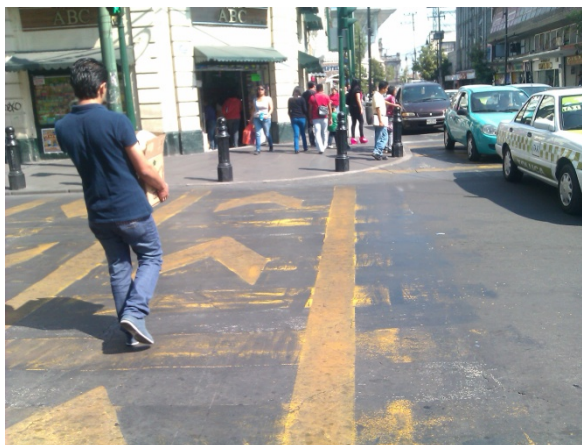
Intersección Juárez e Hidalgo, transición del arroyo vehicular con el desnivel, presenta características funcionales.
